Datum  
2013-05-21

Brf Kamelian 26, Gästrikegatan 10-12 Stockholm

Beslutsunderlag inför stambyte och våtrumsrenovering

ÅF-Infrastructure AB  
Projektledning

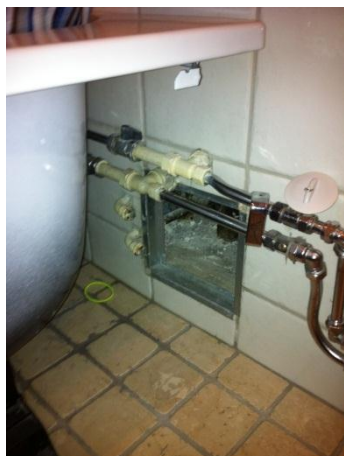
I badrum kommer ledningar för vatten ut i våta zonen, dvs bakom badkar, vilket innebär förhöjd risk för vattenskada. Enligt dagens regelverk får ledningar inte genombryta vägg i våta zonen (plats för badkar eller dusch, samt 1 meter utanför). Den vattenskada som besiktigades i oktober 2012 hade orsakats av inträngande vatten i rörlitsen med följd att värmeledningarna korroderat utifrån och orsakat läckage. Det konstaterades även höga fuktnivåer kring golvbrunnar, vilket indikerar dåligt tätskikt samt bristfällig anslutningen mellan tätskikt och golvbrunn.

Rör kommer ut ur väggen bakom badkar avlopp, (inom våta zonen), risk för skada

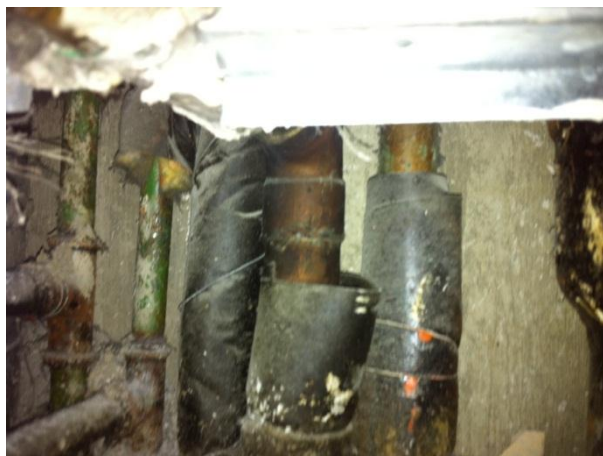
Rörlits i badrum med värme, kall- och varmvatten, VVC samt rören har bristfällig isolering

I varje rörlits finns en varmvattencirkulationsledning av koppar. En vanlig källa till vattenskada är läckage i anslutningen av varmvattencirkulationsledningen till varmvattenstammen, pga strömningsskavitation. Kavitationen orsakas av kombinationen hög hastighet och kläna dimensioner på VVC-ledningen. VVC är ett krav för att minimera väntetiden på varmvatten och får med dagens krav inte överstiga 10 s, pga legionellarisken.

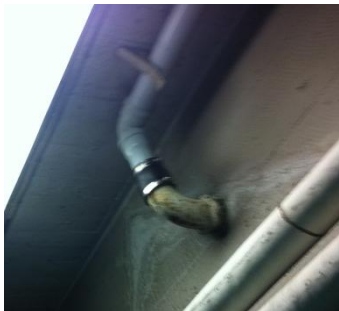
Avloppsinstallationerna i källare och i stammar är av gjutjärn. Det förekommer rostgenomslag och skador. I källaren har spillvatteninstallationerna delvis bytts ut, troligtvis pga rostskador.

Avloppsrör i garage, delvis utbytt

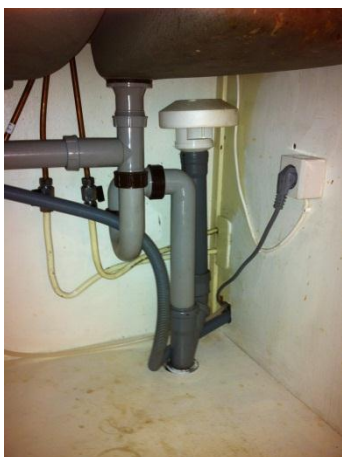
I kök är avloppsledningar i bjälklag troligtvis av plast. Tidiga plaströr av PVC uppvisar ofta skador då mjukgöraren i plasten försvinner. I badrum och wc är troligtvis avloppsrören i bjälklag av gjutjärn.

Avloppsrör av plast till diskbänk (under skivan), vacuumventil indikerar problem med luftningsledningen

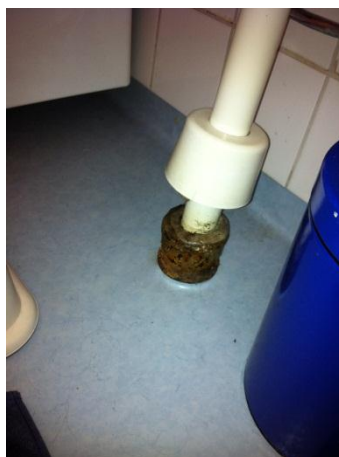
Avlopp av gjutjärn till tvättställ, risk för otät anslutning mot vattenlås

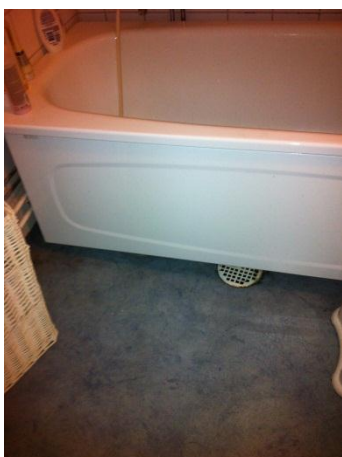
Golvbrunnar i våtrum är ursprungligen av gjutjärn. Badrum som renoverats har i vissa fall försetts med ny golvbrunn av plast. Det förekommer dock även gamla gjutjärnsbrunnar i renoverade badrum, trots att branschreglerna för tätskikt ej tillåter det. Badrummen har ursprungligen två golvbrunnar, en för badkar och en för dusch och/eller tvättmaskin. Brunnen för tvättmaskin är placerad nära vägg, för nära enligt dagens krav gällande tätskikt.

Golvbrunn av gjutjärn, risk för läckage pga korrosion samt otät anslutning mot tätskikt

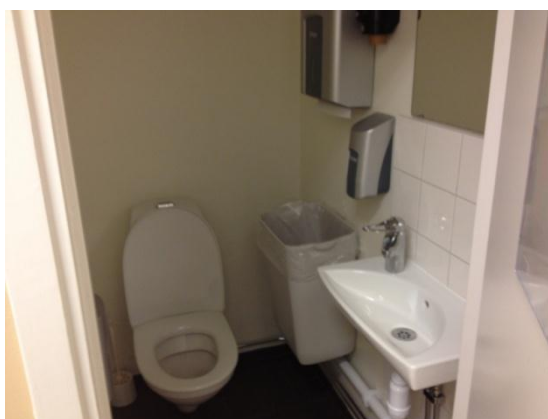
WC i lokal, nyligen renoverad

I lokaler är våtgrupper (WC och duschar) renoverade år 2011.

Renoverade våtgrupper (duschar och WC) i lokaler lämnas utan åtgärd. I lokaler byts stående stammar och kopplas på de nyligen utbytta ledningarna som betjänar våtgrupperna.

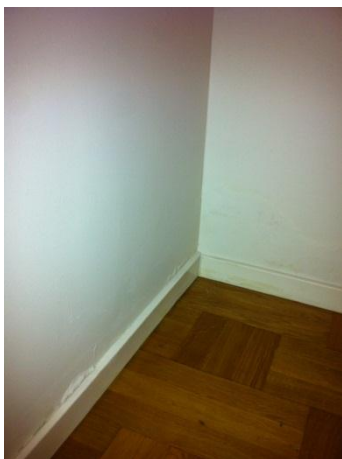
Fuktskadad vägg i vardagsrum mot badrum, orskatat av läckande värmerör pga korrosion utifrån

Vid besöket uppmätte Brandkontoret förhöjda fukthalter i golv och väggar utanför badrum i två lägenheter. Orsaken till skadorna är läckage på värmeledning i badrum, dåliga golvbrunnar, bristfälla tätskikt samt dålig anslutning av tätskikt mot golvbrunnarna.

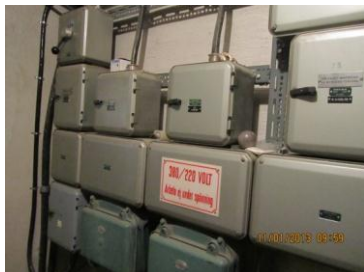
Servis- och huvudcentraler utgörs av plåtkapslade centraler i gott skick.

Servis- och huvudcentral i källarvåningen

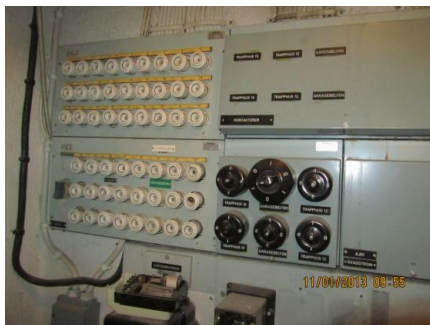
Fastighetens gruppcentraler består både av gamla gängsäkringscentraler och modernare normcentraler med automatsäkringar. Centralerna saknar jordfelsbrytare.

Fastighetscentral av typ gängsäkringscentral

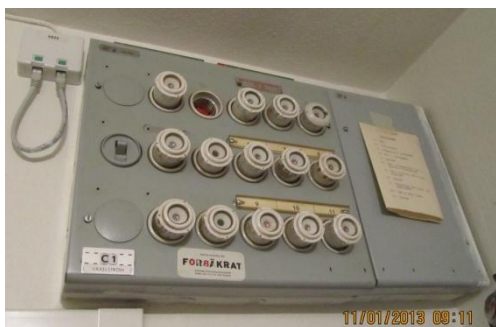
Lägenhetscentraler som ej bytts ut görs av gamla gängsäkringscentraler. Centralerna saknar generellt jordfelsbrytare.

Lägenhetscentral av typ gängsäkringscentral

- Nya 3-fas centraler innehållande dvärgbrytare och jordfelsbrytare för hela lägenheten.
- 3-fasuttag för spis samt omkoppling av befintlig spis
- Byte av samtliga ledningar och apparater i badrum och toaletter.
- Installation av jordat infällt vägguttag vid spegel i badrum och toaletter.
- Installation av globarmatur ovanför spegel samt på vägg alternativt inkoppling av badrumsskåp med belysning eller annan tillhandahållen godkänd armatur i badrum och toaletter.
- Installation av vägguttag för tvättmaskin och torktumlare i samtliga badrum.
- Återinkoppling av godkänd utrustning såsom handdukstork, tvättmaskin m.m. i badrum och toaletter.
- Demontering och återmontering av elinstallationer i kök och övriga rum som påverkas av stambytet.

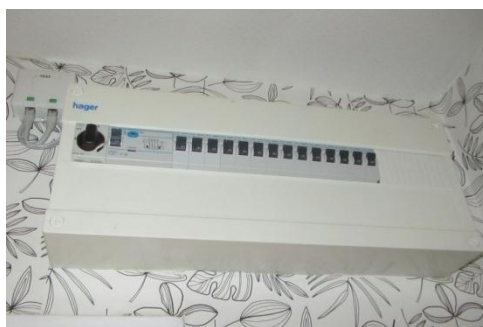
I vissa lägenheter som renoverats har centralerna bytts till nya normcentraler med dvärgbrytare (automatsäkringar) och jordfelsbrytare.

Modern lägenhetscentral med dvärg- och jordfelsbrytare

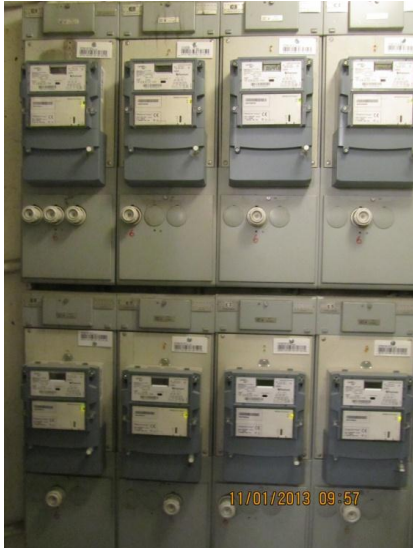
Lägenhetsmätare i elrum för respektive trapphus

Lägenhetsmätarna utgörs av både 1- och 3-fas mätare placerade i elrum i källarvåningen för respektive trapphus.

- Nya 3-fas huvudledningar i befintlig rörkanalisation till samtliga lägenheter
- Byte av mätarblock för samtliga lägenheter
- Demontering och återmontering av el- och teleinstallationer som påverkas av stambytet

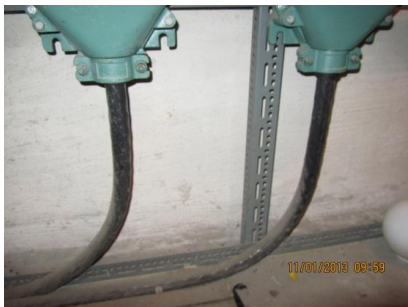
Inkommande servisledning utgörs av 2 st. parallella plastisolerade ledningar.

Inkommande servisledning

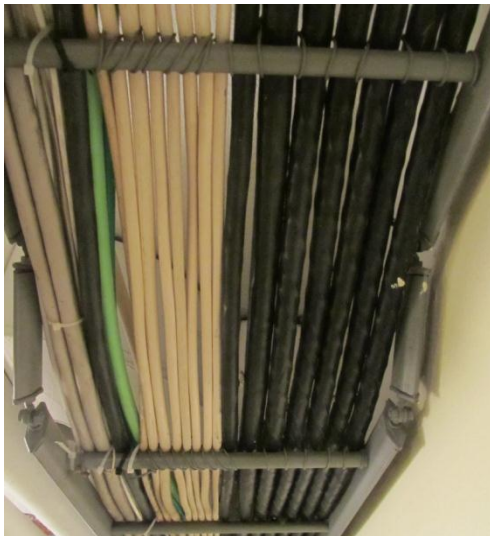
Huvud-, grupp- och teleledningar på stege i källare
